## Inspektion af legeplads og -redskaber

Børnehaven  
Bakkegården

<b>Inspektionsdato:</b>	<b>07. november 2024</b>
<b>Inspektionsadresse</b>	<b>Ulvevej 90, 6715 Esbjerg N</b>
<b>Kontaktperson:</b>	<b>Maria F. Sørensen</b>
<b>Telefon:</b>	<b>76 16 20 70</b>
<b>Evt. Mailadresse:</b>	<b>marcar@esbjerg.dk</b>

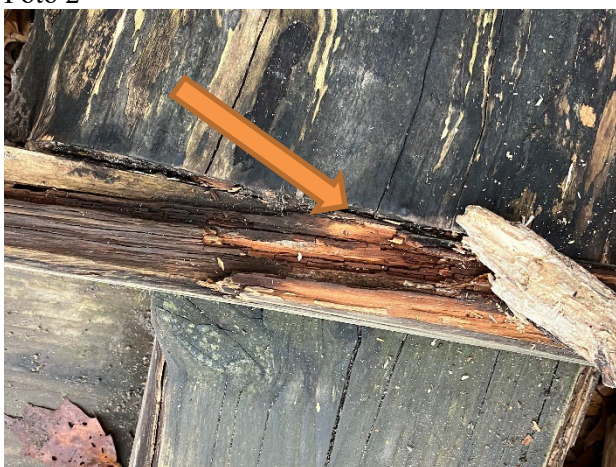
Foto 2

DS/EN 1176-7 punkt 7.2 c)

### Korrigerende vedligeholdelse

Korrigerende vedligeholdelse bør omfatte foranstaltninger til afhjælpning af defekter eller til genetablering af det nødvendige sikkerhedsniveau for legepladsen, herunder legepladsredskaberne og – underlagene. Sådanne foranstaltninger kan omfatte:

Udskiftning af slide eller defekte dele  
Råd

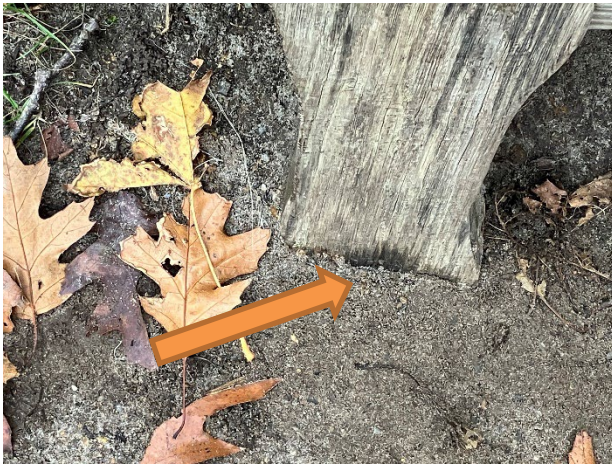
Foto 4

DS/EN 1176-7 punkt 7.1 a)

**Rutinemæssig vedligeholdelse**

Den rutinemæssige vedligeholdelse af legepladsredskaber og -underlag skal bestå af forebyggende foranstaltninger til at opretholde sikkerhedsniveauet for disse redskaber. Sådanne foranstaltninger bør omfatte:

Efterspænding af fastgørelseselementer

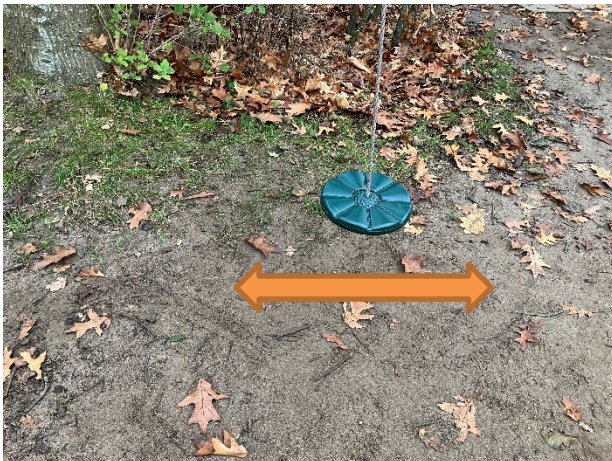
Foto 6

DS/EN 1176-1 punkt 4.2.8.5.2

**Redskaber med tvungen bevægelse**

Under alle legepladsredskaber der påfører brugeren en tvungen bevægelse (gynger, rutsjebaner, vipperedskaber, svævebaner, karruseller osv.) skal der være et støddæmpende underlag over hele stødområdet

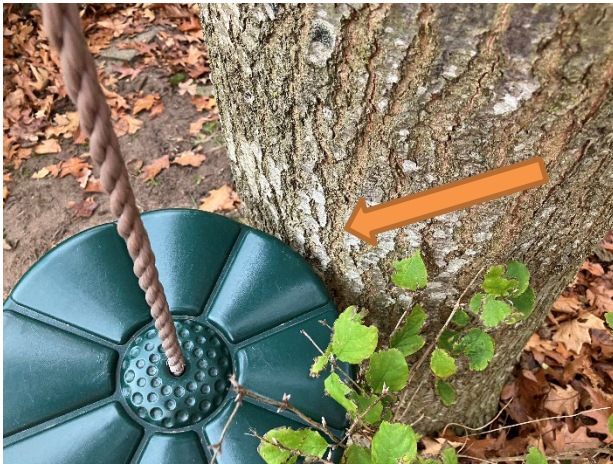
Foto 7

DS/EN 1176-1 punkt 4.2.8.3

**Beskyttelse mod skader i frirummet af brugere, der udsættes for en bevægelse påført af redskabet**

Frirummet må ikke indeholde forhindringer, der kan forhindre en bruger i af gennemføre en tvungen bevægelse

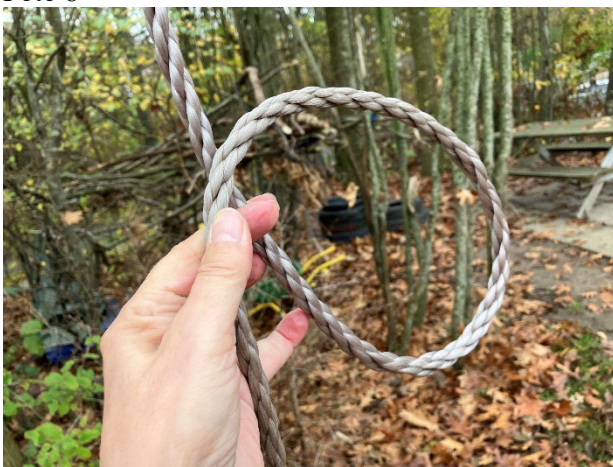
Foto 8

DS/EN 1176-1 punkt 4.2.12.1

**Tove, der er fastgjort i den ene ende**

Tovets diameter skal være mellem 25 og 45 mm

*Afhængigt af diameter og konstruktion vil et stivere tov gøre det vanskeligere at danne en løkke, og dermed vil det nedsætte risikoen for strangulering. Det vil dog stadig være let at gribe om*

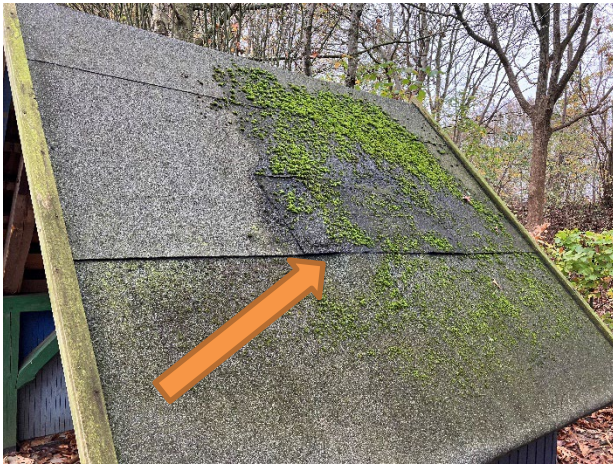
Foto 10

DS/EN 1176-7 punkt 7.1 e)

**Rutinemæssig vedligeholdelse**

Rengøring

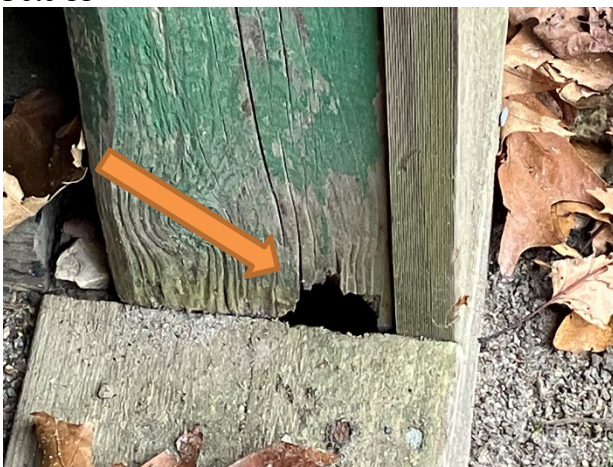
Foto 11

DS/EN 1176-7 punkt 7.2 c)

**Korrigerende vedligeholdelse**

Udskiftning af slidte eller defekte dele  
Råd

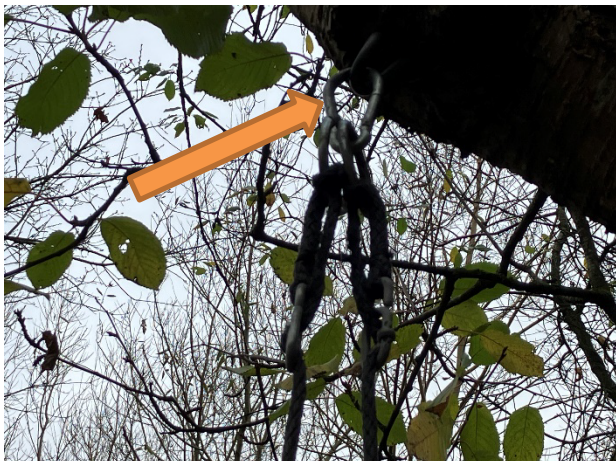
Foto 13

DS/EN 1176-2 punkt 4.7

### **Dynamisk belastning af gyngerredskaber**

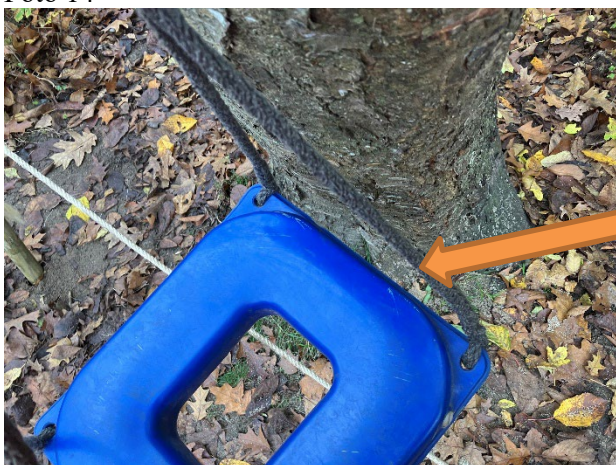
Foto 14

DS/EN 1176-1 punkt 4.2.8.3

### **Beskyttelse mod skader i frirummet af brugere, der udsættes for en bevægelse påført af redskabet**

Frirummet må ikke indeholde forhindringer, der kan forhindre en bruger i at gennemføre en tvungen bevægelse

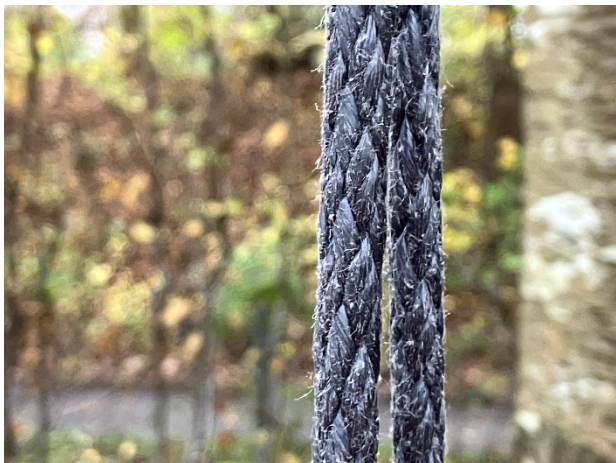
Foto 15

DS/EN 1176-1 punkt 4.2.12.1

### **Tove, der er fastgjort i den ene ende**

Tovets diameter skal være mellem 25 og 45 mm

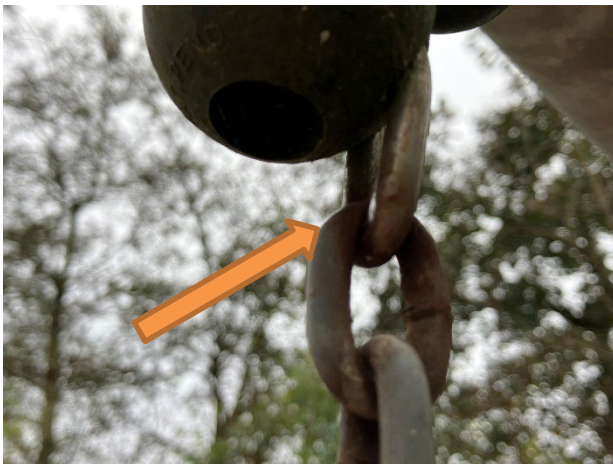
Foto 17

DS/EN 1176-2 punkt 4.7

**Dynamisk belastning af gyngeredskaber**

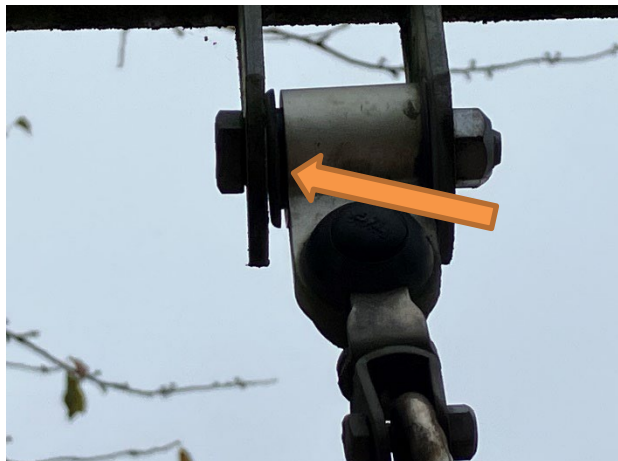
Foto 19

DS/EN 1176-7 punkt 7.2 c)

### Korrigerende vedligeholdelse

Udskiftning af slidte eller defekte dele

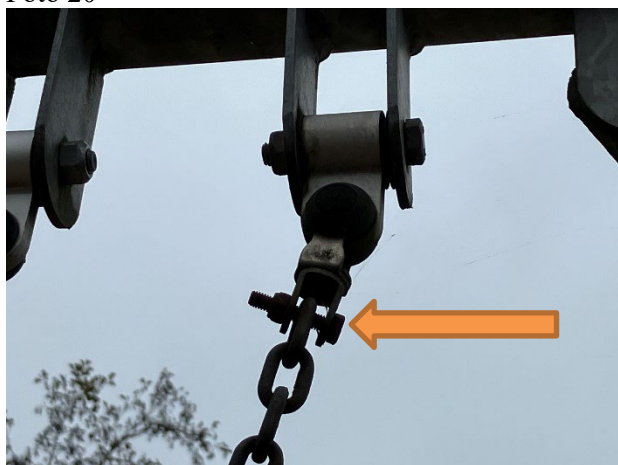
Foto 20

DS/EN 1176-1 punkt 4.1.4

### Metaller

Metaldele bør være bestandige over for atmosfæriske påvirkninger og katodisk korrosion

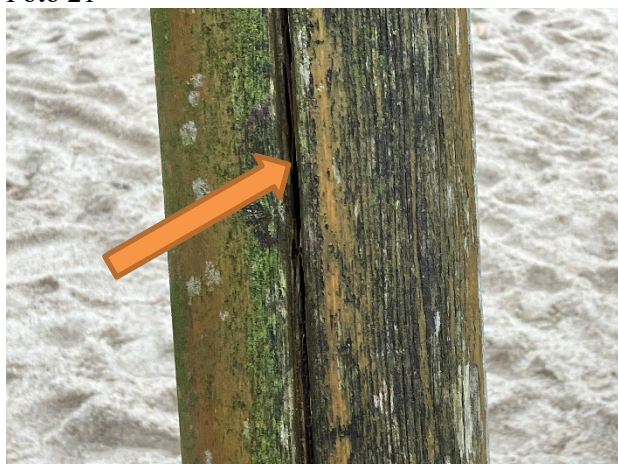
Foto 21

DS/EN 1176-7 punkt 7.1 e)

### Rutinemæssig vedligeholdelse

Rengøring

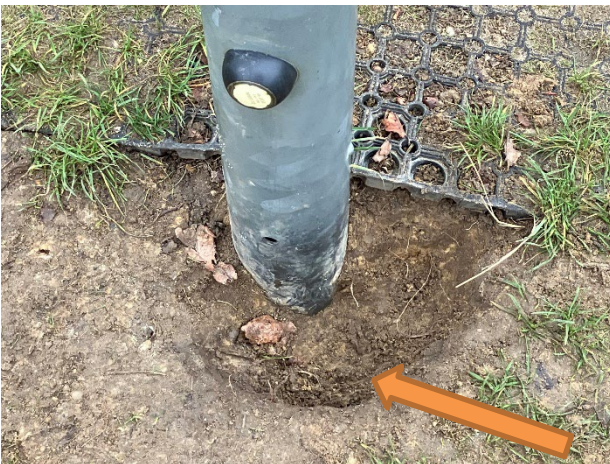
Foto 23

DS/EN 1176-7 punkt 7.1 i)

**Rutinemæssig vedligeholdelse**

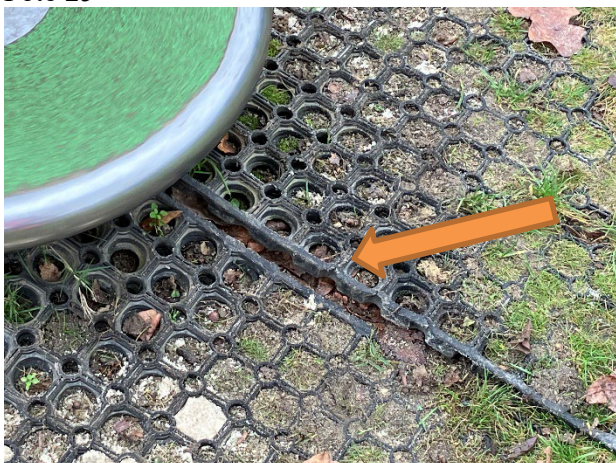
Foto 25

DS/EN 1176-1 punkt 4.2.8.6

**Beskyttelse mod skader som følge af andre typer bevægelse**

Rummet i, på eller omkring redskabet, der kan optages brugeren, må ikke indeholde forhindringer, som brugeren ikke forventer, og som kan forårsage skader, hvis brugeren rammer dem

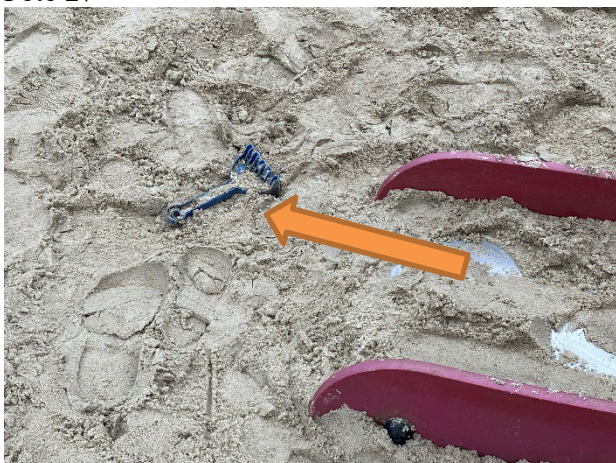
Foto 27

DS/EN 1176-7 punkt 7.1 i)

**Rutinemæssig vedligeholdelse**

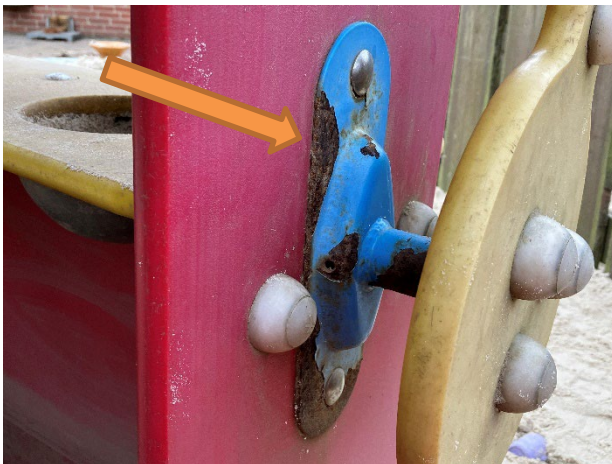
Foto 29

DS/EN 1176-1 punkt 4.1.4

**Metaller**

Metaldele bør være bestandige over for atmosfæriske påvirkninger og katodisk korrosion

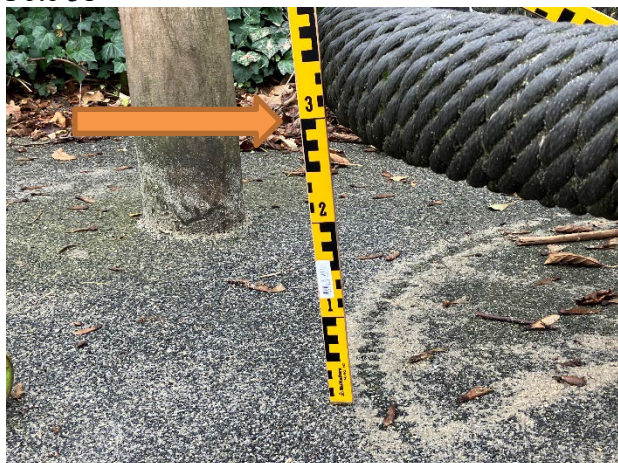
Foto 31

DS/EN 1176-2 punkt 4.2

### **Frihøjde**
