Inspektion af legeplads og -redskaber

Bydelens Børnehus

Inspektionsdato:	05. november 2025
Inspektionsadresse	Stengårdsvej 313, 6705 Esbjerg Ø
Kontaktperson:	Michael Frederiksen
Telefon:	76 16 76 76
Evt. Mailadresse:	hamf@esbjerg.dk

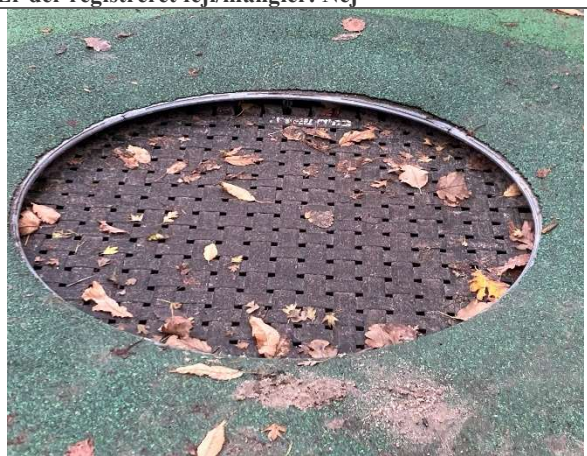
Redskab: Lille hopperedskab
Årgang: 2017
Producent: Eurotramp
Er redskabet mærket: Ja
Er der registreret fejl/mangler: Ja

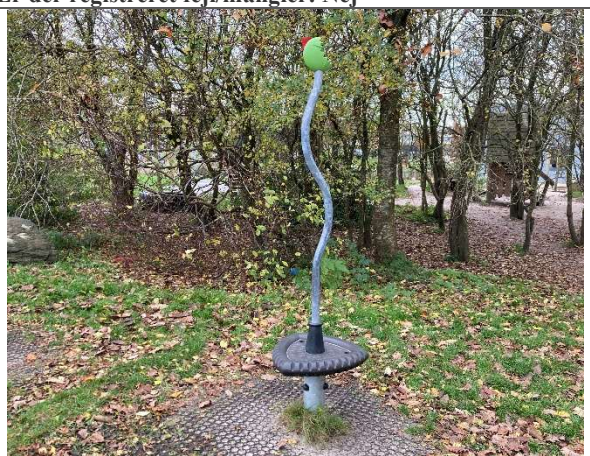
Redskab: Spica
Årgang: 2017
Producent: Kompan
Er redskabet mærket: Ja
Er der registreret fejl/mangler: Ja

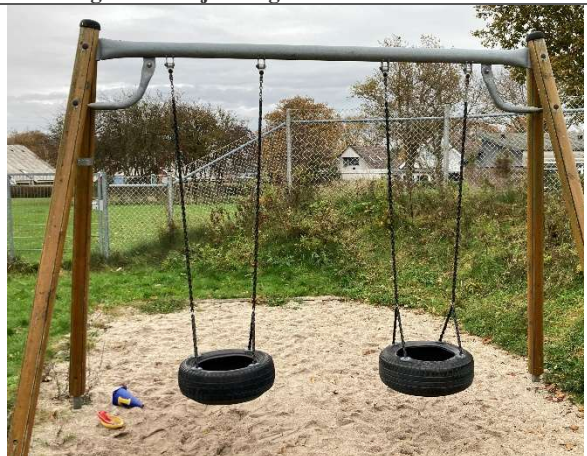
Redskab: Gyngestativ
Årgang:
Producent:
Er redskabet mærket: Nej
Er der registreret fejl/mangler: Ja

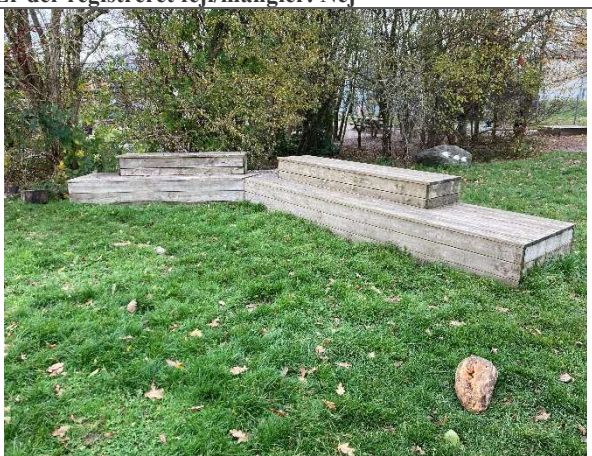
Redskab: Arena
Årgang:
Producent:
Er redskabet mærket: Nej
Er der registreret fejl/mangler: Ja

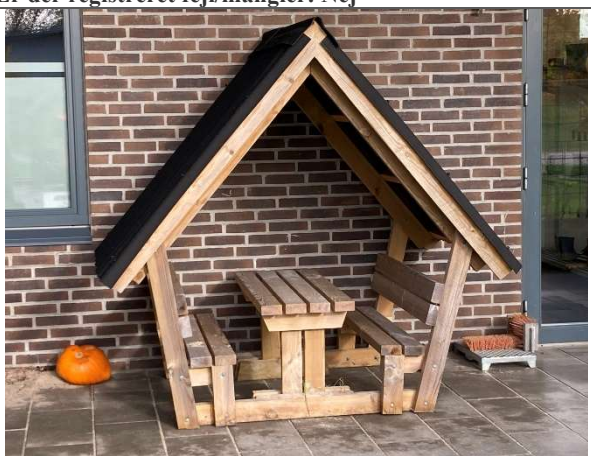
Redskab: Madpakkehus
 Årgang:
 Producent:
 Er redskabet mærket: Nej
 Er der registreret fejl/mangler: Ja

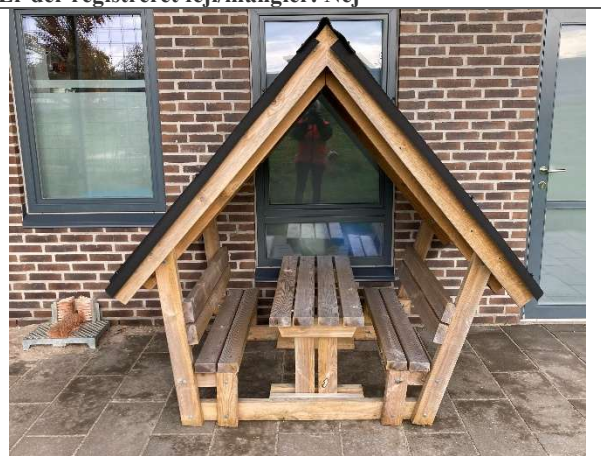
Redskab: Madpakkehus
 Årgang:
 Producent:
 Er redskabet mærket: Nej
 Er der registreret fejl/mangler: Ja

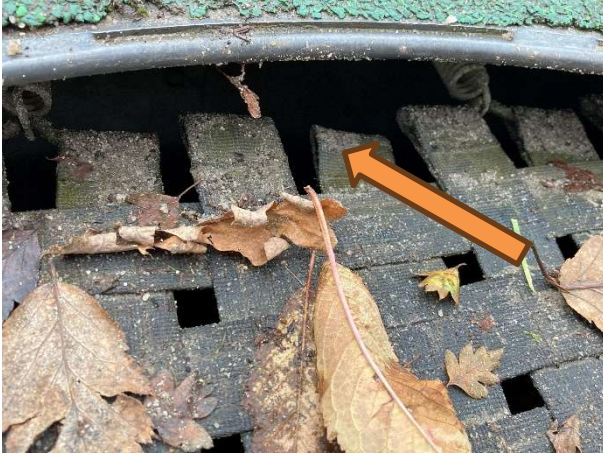
<p>DS/EN 1176-7 punkt 7.1 a)</p> <p>Rutinemæssig vedligeholdelse</p> <p>Den rutinemæssige vedligeholdelse af legepladsredskaber og -underlag skal bestå af forebyggende foranstaltninger til at opretholde sikkerhedsniveauet for disse redskaber. Sådanne foranstaltninger bør omfatte:</p> <p>Efterspænding af fastgørelseselementer</p>																								
<p>Foto 3</p>

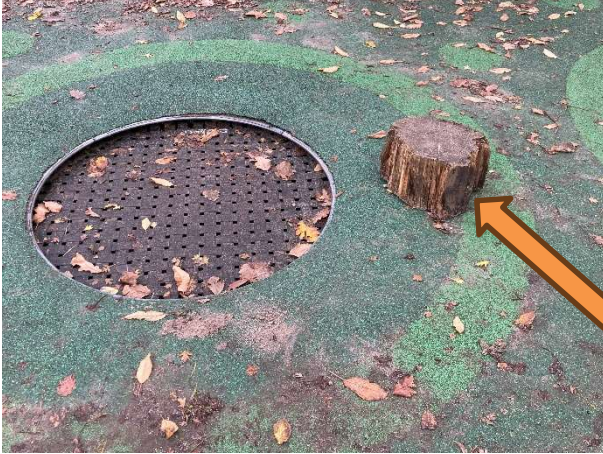
<p>DS/EN 1176-7 punkt 7.1 i)</p> <p>Rutinemæssig vedligeholdelse</p> <p>Den rutinemæssige vedligeholdelse af legepladsredskaber og -underlag skal bestå af forebyggende foranstaltninger til at opretholde sikkerhedsniveauet for disse redskaber. Sådanne foranstaltninger bør omfatte:</p> <p>Vedligeholdelse af, at frirum og faldrum holdes fri for forhindringer</p>

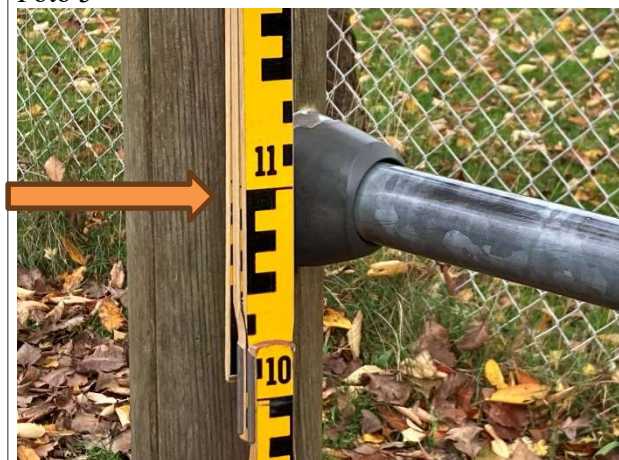
Foto 5

DS/EN 1176-1 punkt Tabel 4

Støddæmpende materialer og maksimal frie faldhøjde

Ved faldhøjder over 1 m anbefales barkflis, træflis, sand eller grus 200 eller 300 mm

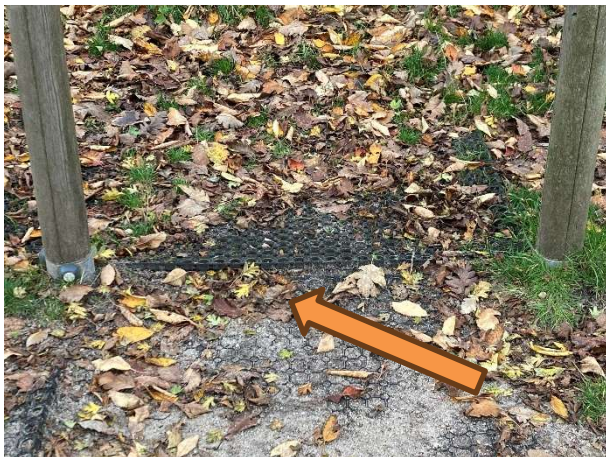
Foto 6

DS/EN 1176-1 punkt 4.2.8.6

Beskyttelse mod skader som følge af andre typer bevægelse

Rummet i, på eller omkring redskabet, der kan optages af brugeren, må ikke indeholde forhindringer, som brugeren ikke forventer, og som kan forårsage skader, hvis brugeren rammer dem

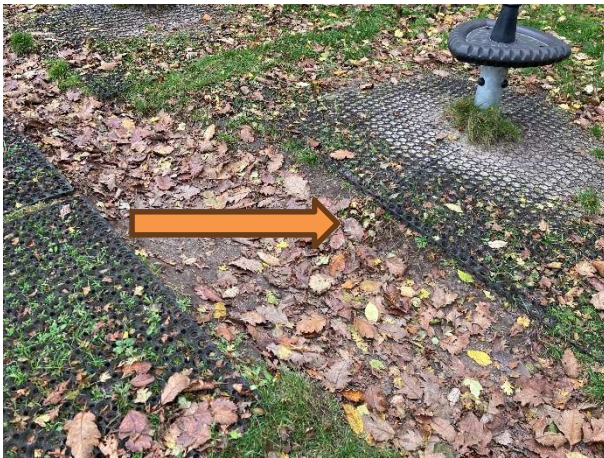
Foto 8

DS/EN 1176-1 punkt 4.2.8.6

Beskyttelse mod skader som følge af andre typer bevægelse

Rummet i, på eller omkring redskabet, der kan optages brugeren, må ikke indeholde forhindringer, som brugeren ikke forventer, og som kan forårsage skader, hvis brugeren rammer dem

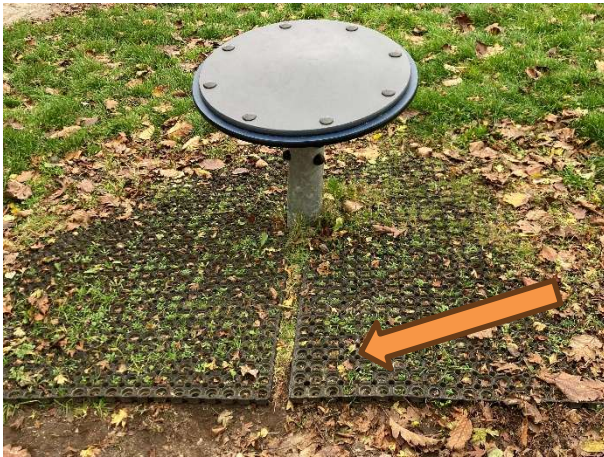
Foto 10

DS/EN 1176-1 punkt 4.2.8.6

Beskyttelse mod skader som følge af andre typer bevægelse

Rummet i, på eller omkring redskabet, der kan optages brugeren, må ikke indeholde forhindringer, som brugeren ikke forventer, og som kan forårsage skader, hvis brugeren rammer dem

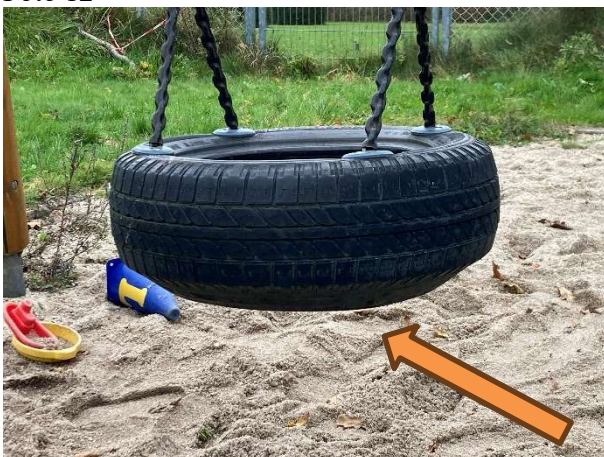
Foto 12

DS/EN 1176-7 punkt 7.2 c)

Korrigerende vedligeholdelse

Korrigerende vedligeholdelse bør omfatte foranstaltninger til afhjælpning af defekter eller til genetablering af det nødvendige sikkerhedsniveau for legepladsen, herunder legepladsredskaberne og – underlagene. Sådanne foranstaltninger kan omfatte:

Udskiftning af slidte eller defekte dele

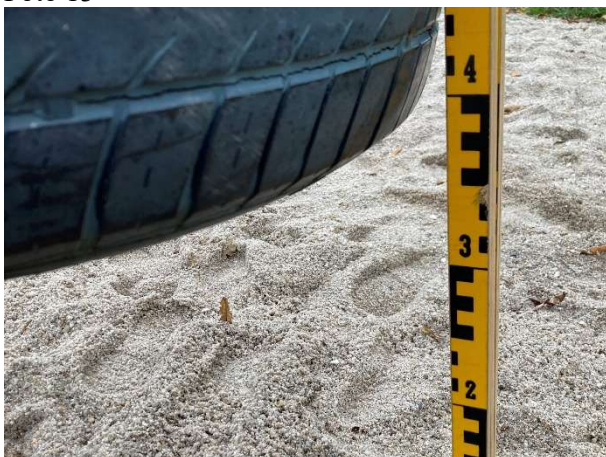
Foto 13

DS/EN 1176-2 punkt 4.2

Frihøjde

For gruppegyngesæder skal mindste frihøjde i hvileposition være 400 mm

Målt til 350 mm

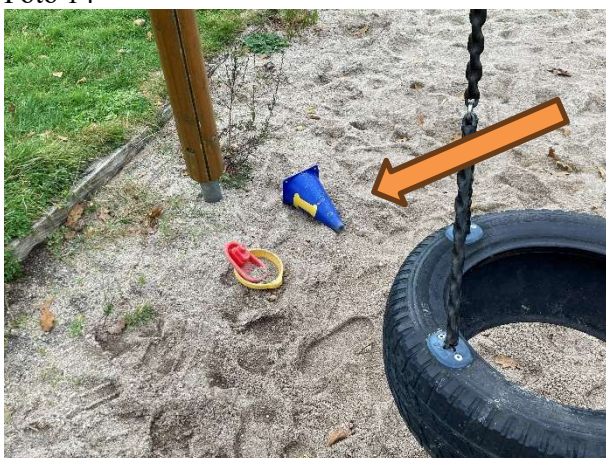
Foto 14

DS/EN 1176-7 punkt 7.1 i)

Rutinemæssig vedligeholdelse

Vedligeholdelse af, at frirum og faldrum holdes fri for forhindringer

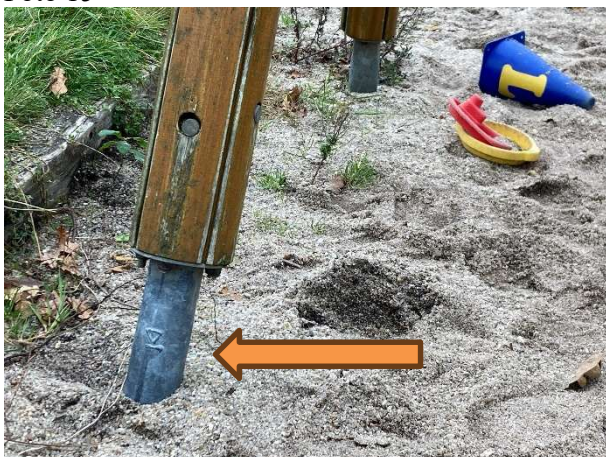
Foto 15

DS/EN 1176-7 punkt 7.1 h)

Rutinemæssig vedligeholdelse

Genopretning af niveauet for løst fyldmateriale

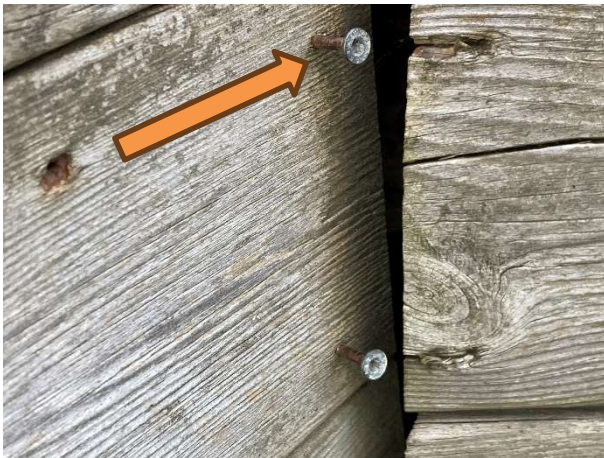
Foto 17

DS/EN 1176-1 punkt 4.2.5

Redskabers finish

Der må ikke være nogen udstikkende søm, wireafslutninger eller spidse eller skarpkantede komponenter

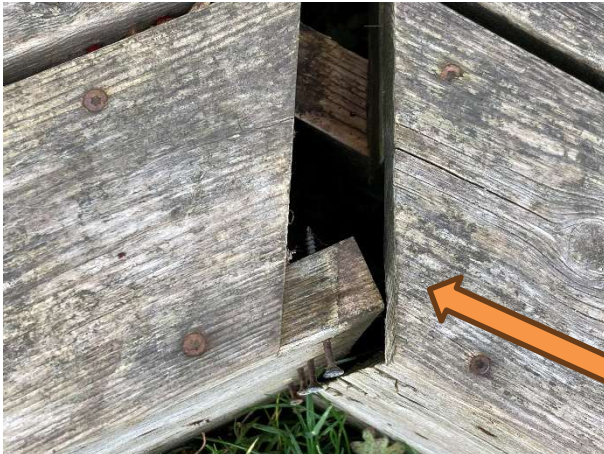
Foto 18

DS/EN 1176-1 punkt 4.2.7.3

Fastklemning af tøj/hår

Redskaber bør konstrueres således, at der ikke kan opstå farlige situationer hvor beklædningsdele kan komme i klemme, mens eller lige før brugeren foretager en tvungen bevægelse

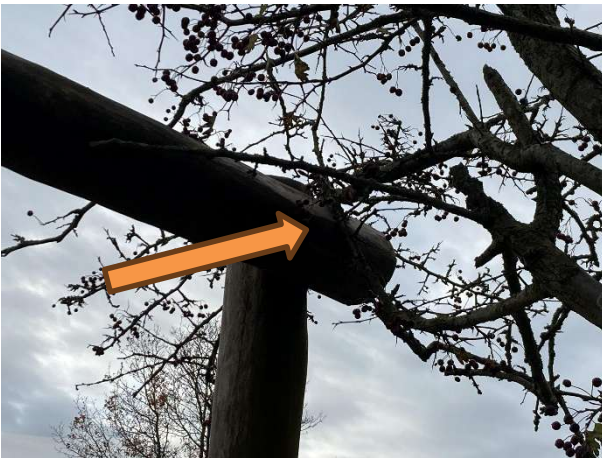
Foto 20

DS/EN 1176-7 punkt 7.1 i)

Rutinemæssig vedligeholdelse

Vedligeholdelse af, at frirum og faldrum holdes fri for forhindringer

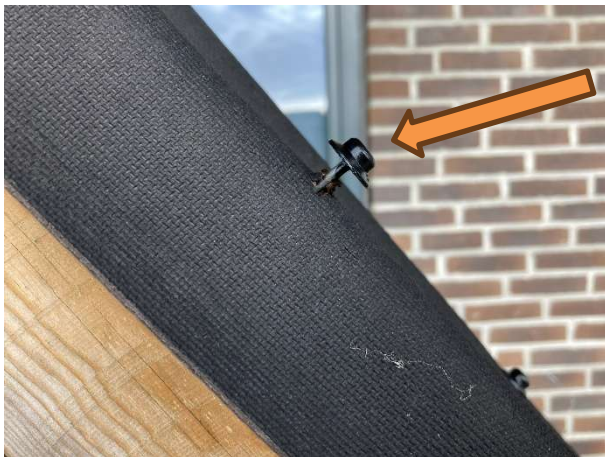
Foto 24

DS/EN 1176-1 punkt 4.2.5

Redskabers finish

Der må ikke være nogen udstikkende søm, wireafslutninger eller spidse eller skarpkantede komponenter
