## Inspektion af legeplads og -redskaber

Bydelens Børnehus

<b>Inspektionsdato:</b>	<b>05. oktober 2023</b>
<b>Inspektionsadresse:</b>	<b>Stengårdsvej 313, 6705 Esbjerg Ø</b>
<b>Kontaktperson:</b>	<b>Michael Fredriksen</b>
<b>Telefon:</b>	<b>76 16 76 76</b>
<b>Evt. Mailadresse:</b>	<b>hamf@esbjerg.dk</b>

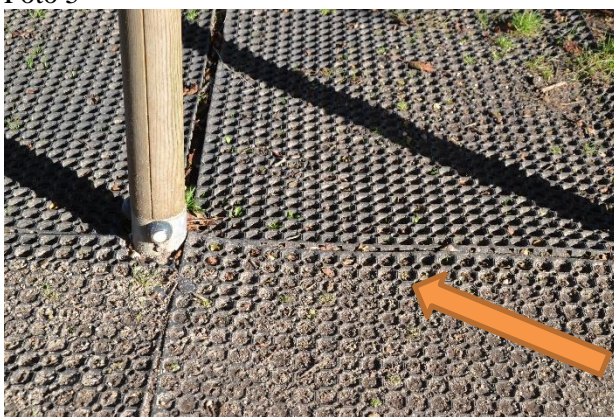
Foto 5

DS/EN1176-1 punkt 4.2.8.5.2

**Redskaber med en fri faldhøjde >600 mm**

Under alle legepladsredskaber med en fri faldhøjde over 600 mm, skal der være et støddæmpende underlag over hele stødområdet

Det kan være barkflis/Træflis/sand eller grus i 200 mm dybde

Målt til 1100 mm

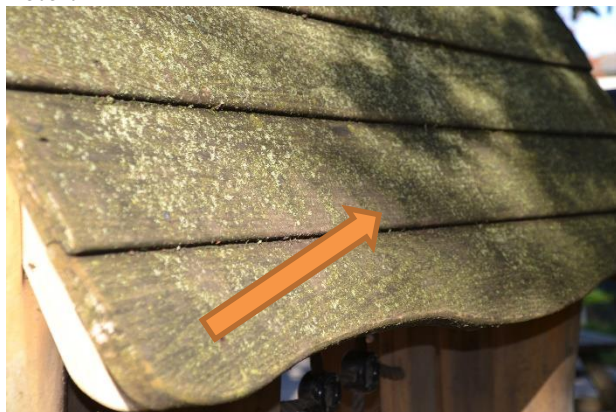
Foto 7

DS/EN 1176-7 punkt 8.2.6 f)

**Rutinemæssig vedligeholdelse**

Den rutinemæssige vedligeholdelse af legepladsredskaber og –underlag bør bestå af forebyggende foranstaltninger for at opretholde sikkerhedsniveauet, funktionen og overensstemmelsen med den eller de relevante dele af EN 1176. Sådanne foranstaltninger bør omfatte:

Rengøring

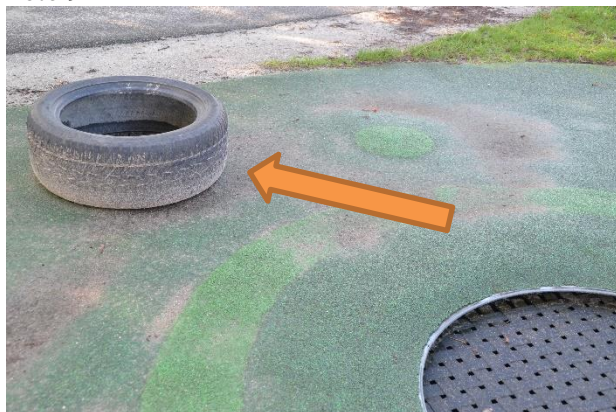
Foto 9

DS/EN 1176-1 punkt 4.2.8.6

**Beskyttelse mod skader som følge af andre typer bevægelse**

Rummet i, på eller omkring redskabet, der kan optages af brugeren, må ikke indeholde forhindringer, som brugeren ikke forventer, og som kan forårsage skader, hvis brugeren rammer dem

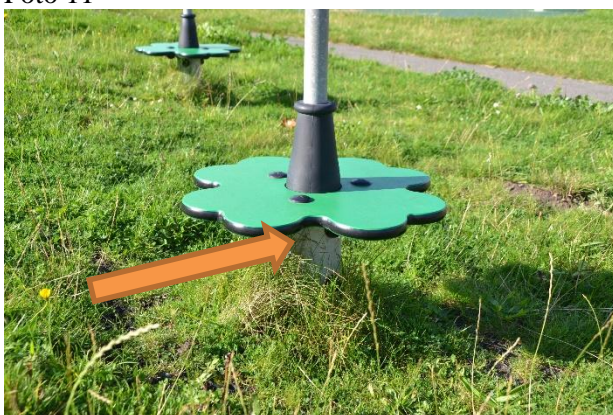
Foto 11

DS/EN 1176-7 punkt 8.2.6 d)

**Rutinemæssig vedligeholdelse**

Den rutinemæssige vedligeholdelse af legepladsredskaber og –underlag bør bestå af forebyggende foranstaltninger for at opretholde sikkerhedsniveauet, funktionen og overensstemmelsen med den eller de relevante dele af EN 1176. Sådanne foranstaltninger bør omfatte:

Smøring af lejer

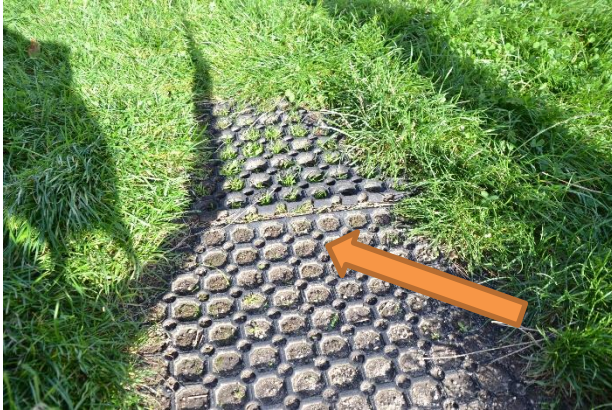
Foto 13

DS/EN 1176-1 punkt 4.2.8.6

**Beskyttelse mod skader som følge af andre typer bevægelse**

Rummet i, på eller omkring redskabet, der kan optages af brugeren, må ikke indeholde forhindringer, som brugeren ikke forventer, og som kan forårsage skader, hvis brugeren rammer dem

Snubelfare
